ZJ17 卷接机组 CAN 总线通讯中断解决办法

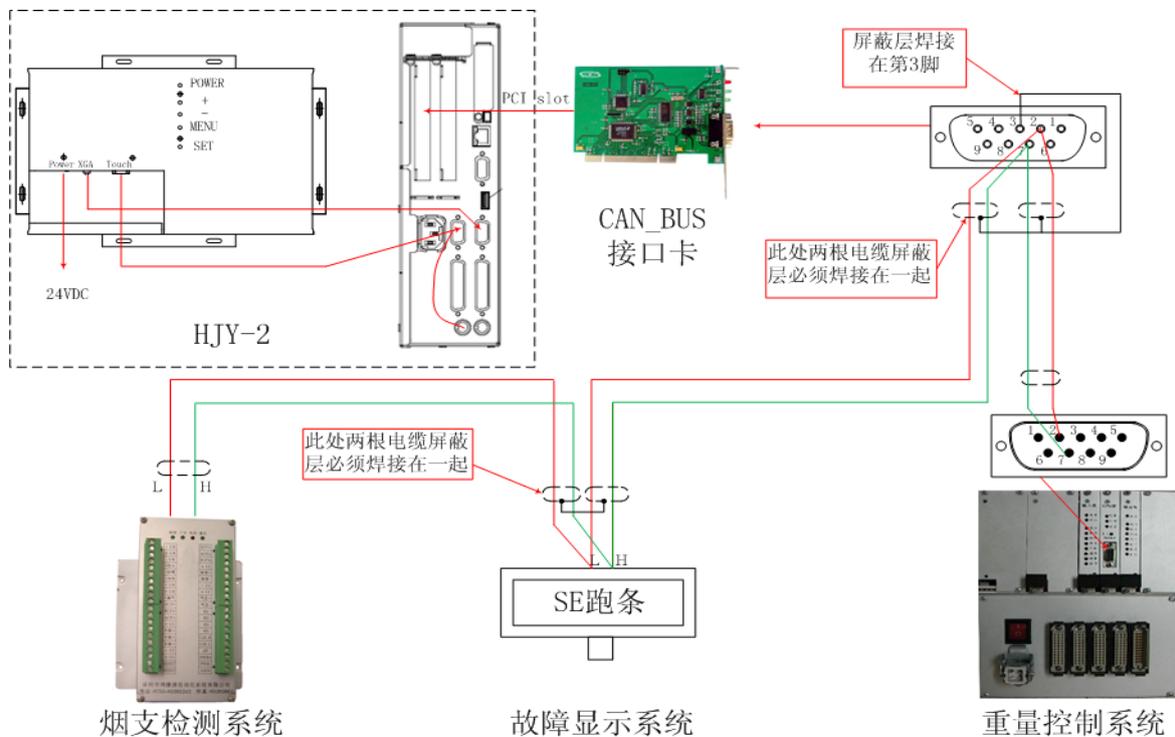
CAN 总线连接示意图

一、由于 ZJ17 卷接机组上的 CAN 总线连接工艺存在问题，在某些特定的工作环境下 CAN 总线通讯受到干扰会导致 SRM、工控机、CIS 之间通讯中断情况。通过工艺改进，解决通讯中断的办法如下：

- 1、整个 CAN 总线通讯电缆屏蔽层必须连通(故障显示器位置和工控机位置)，
建议将原来的 2×0.34 的普通屏蔽电缆更换为 $2 \times 0.5 + 1 \times 0.5$ 的双绞屏蔽电缆；
- 2、CAN 总线通讯电缆在工控机位置，必须将两根电缆屏蔽层焊接在 DB9 针插头的 3 脚或 6 脚（3 脚和 6 脚为 CAN 通讯卡的参考地）。在故障显示器位置，将两个电缆的屏蔽层拨开焊接在一起；
- 3、在 A8(烟支检测系统) 插座上将 CAN_L 与 JP 采用导线短接；

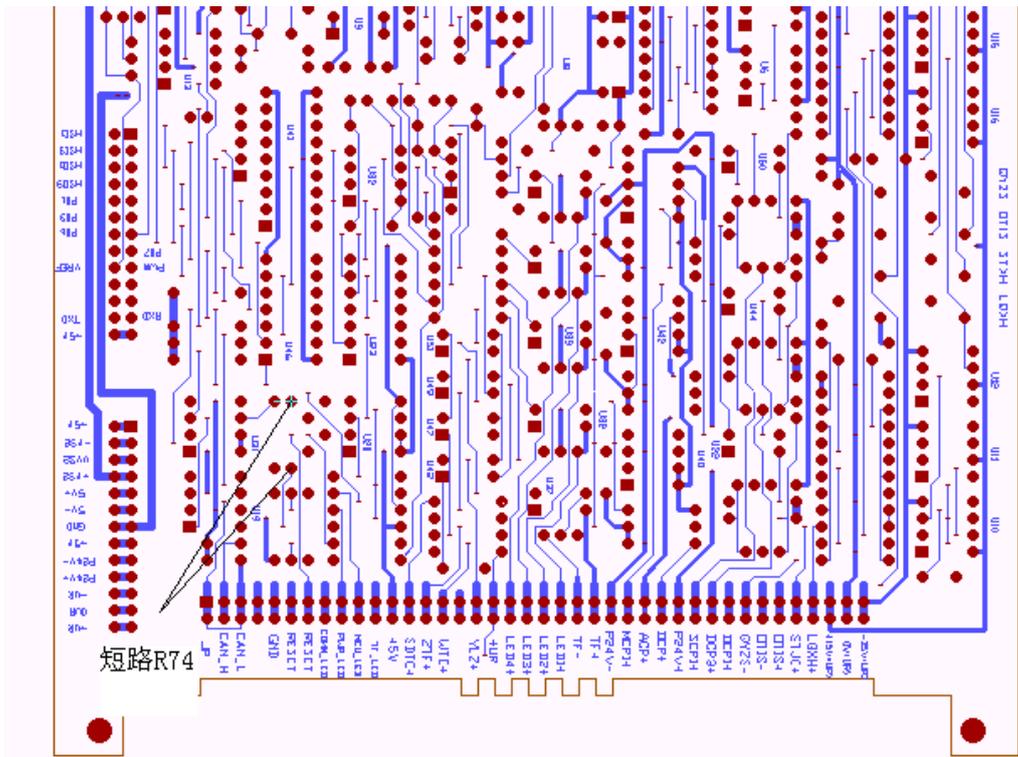
CIS 内部电阻 R74 需短接位置示意图

由于更换SRM新版本的VCY0212卡(CPU是焊接在电路板的)或更换新版本A8(内部放大倍数在外面调整)备件导致出现的通讯中断，解决办法如下：

- 1、08年以前出厂的ZJ17卷接机组，SRM更换新版MCU卡必须将A8(CIS烟支检测系统)内部电路板上的R74短接，如下图所示：
