ZJ17 卷接机组 CAN 总线通讯中断解决办法

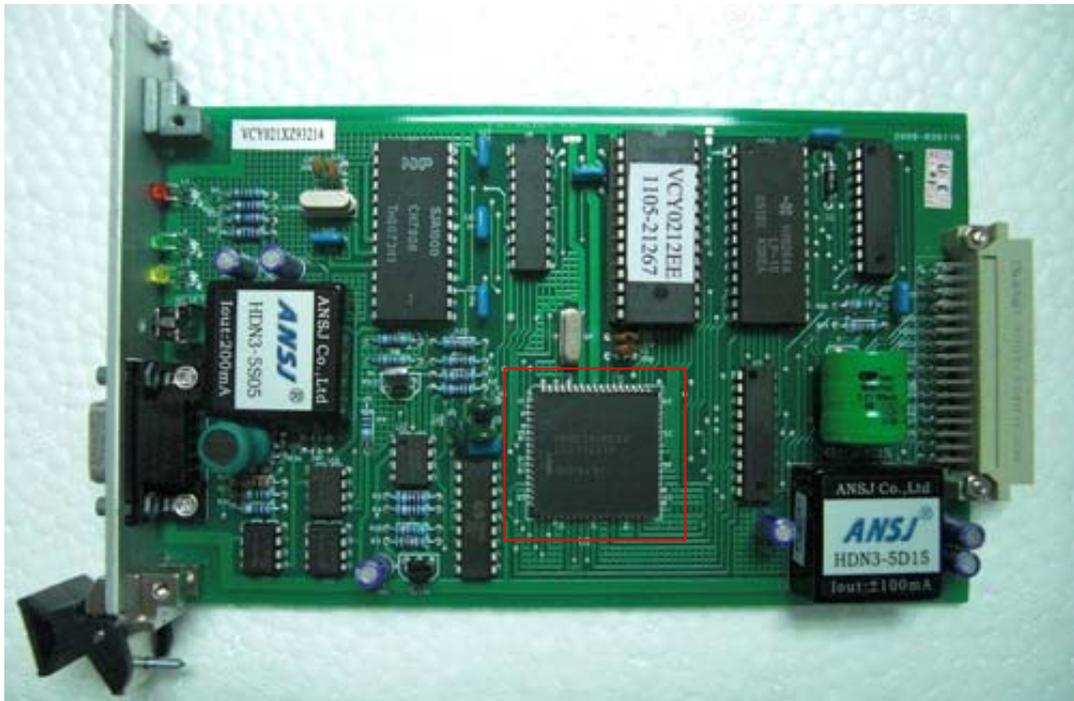
新版 VCY0212 卡 CPU 芯片为焊接在电路板上的

2、08 年以前出厂的 ZJ17 卷接机组更换新版 A8 (CIS 烟支检测系统内部放大倍数在外部调整的)，必须将 SRM 的 MUC 卡 VCY0212 上的 R34 短接，如下图所示：
